# 乐亭县人工岸线综合整治项目 海域使用论证报告表

(公示稿)

大连九星海洋环保技术咨询有限公司

2024 年 12 月

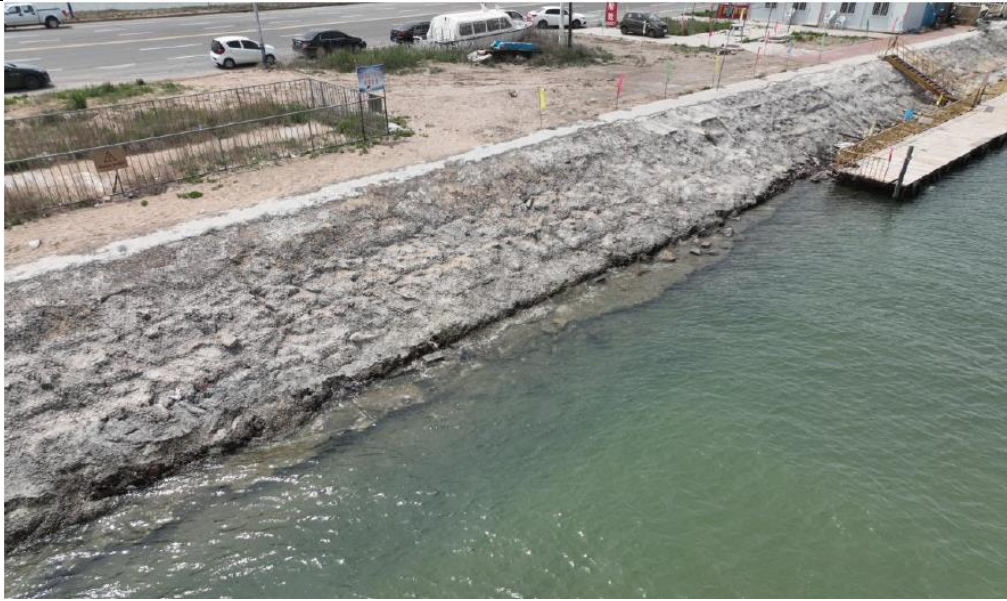
图 1.3.1-2 老米沟浆砌石护岸现状

在老米沟入海口距离入海口 100m 岸段迎海坡护岸材料为浆砌石，部分岸段受损较严重，表层无植被覆盖，底栖生物栖息空间较少，护岸的结构和材料均不能满足海洋生物栖息的要求，生态性不足，海岸的防灾能力较弱。

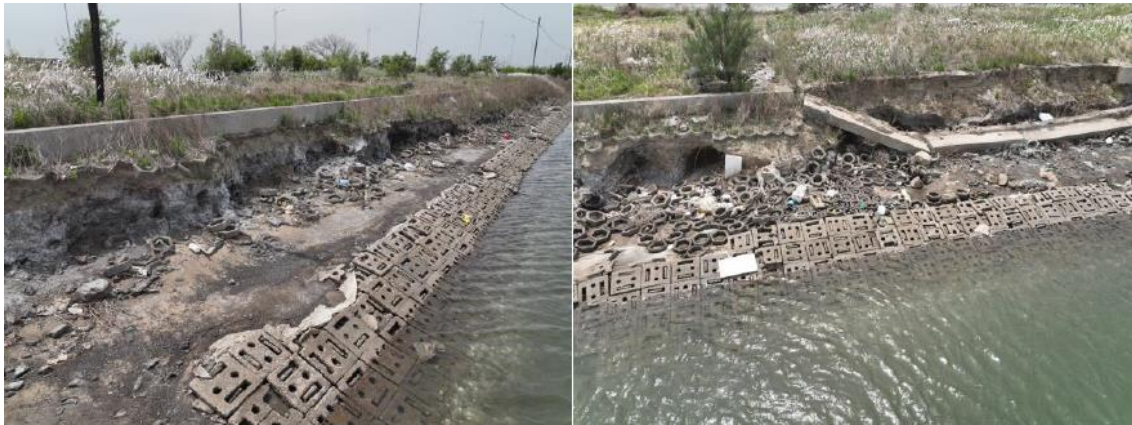
图 1.3.1-3 老米沟破损护岸现状

同时，老米沟河口岸线的迎海面，缺少海洋生物栖息的空间，护岸结构不能满足海堤生态化相关指南、标准有关迎水面孔隙率和粗糙率的要求，生态功能较低。

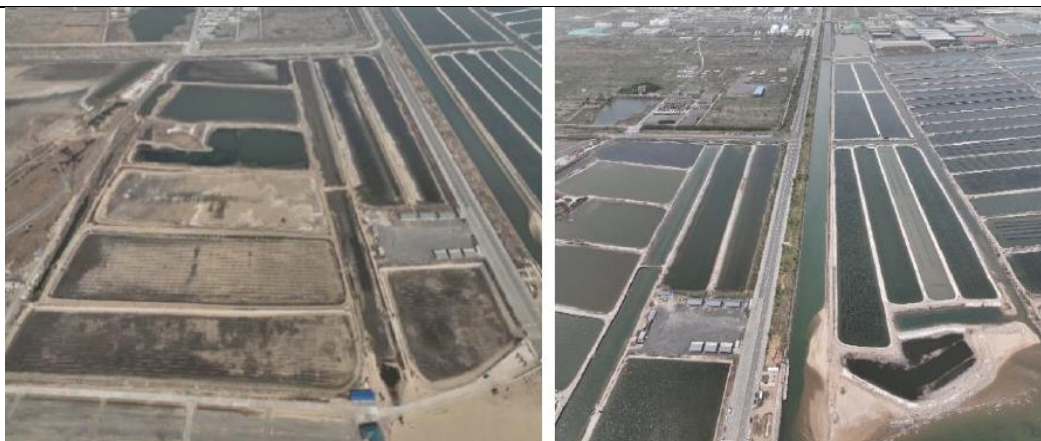
图 1.3.1-4 老米沟河口附近养殖池塘

滦河、老米沟是唐山主要的入海河流，河流输沙形成的河口及近岸砂质浅滩是重要的生态缓冲及防灾空间。长期以来，老米沟河口附近受围海养殖、港池建设等人类开发活动的影响，自然湿地、滩涂面积逐渐萎缩。同时，海水养殖排放的污水进一步污染湿地生态，导致河口水质环境不断恶化，砂质浅滩、滨海湿地等海洋生态系统退化严重，河口湿地的生态防护价值降低。

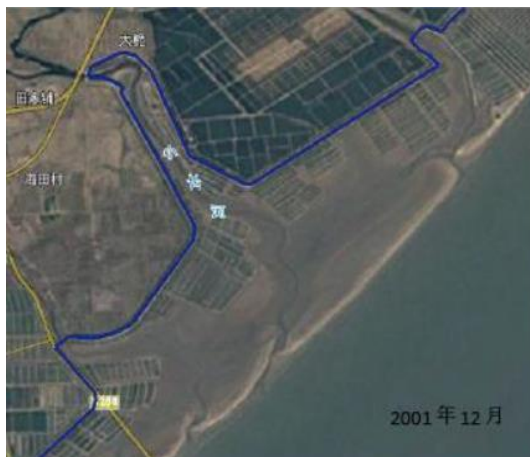
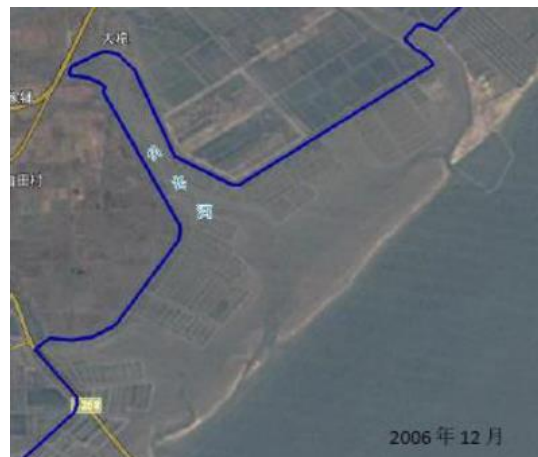
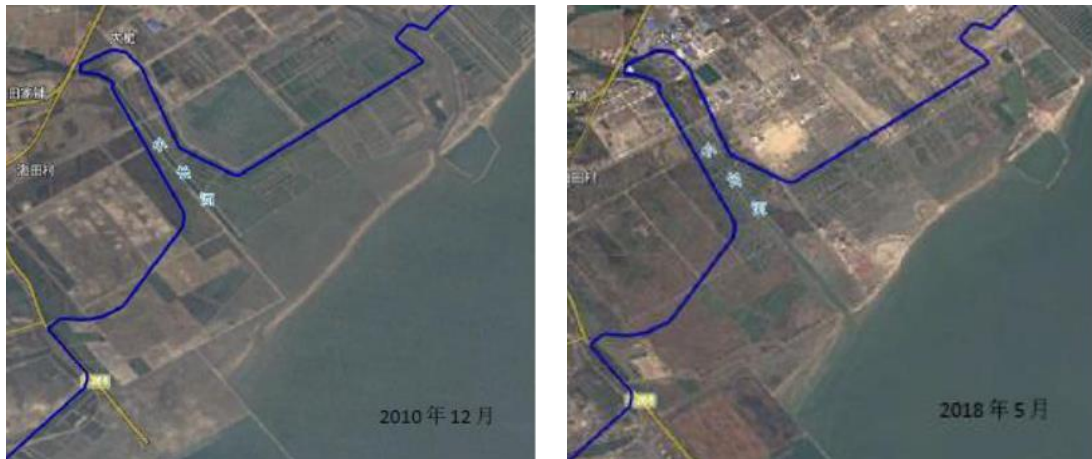
图 1.3.1-7 小长河口地貌变化过程示意图（2001 年-2018 年）

在人类活动及自然演化下，小长河口原有的沙坝-潟湖体系不断萎缩，在沿岸输沙的作用下，泥沙不断淤积，河口滩涂的高程不断升高，小长河口区域的水体交换和河口纳潮能力不断降低，河口区沙坝-潟湖体系逐级丧失，小长河河口中心区域流速减小。小长河河口湿地自然环境的改变，也进一步导致了潮间带生境的丧失，潮间带生物的栖息密度不断降低，河口湿地生态功能不断下降。

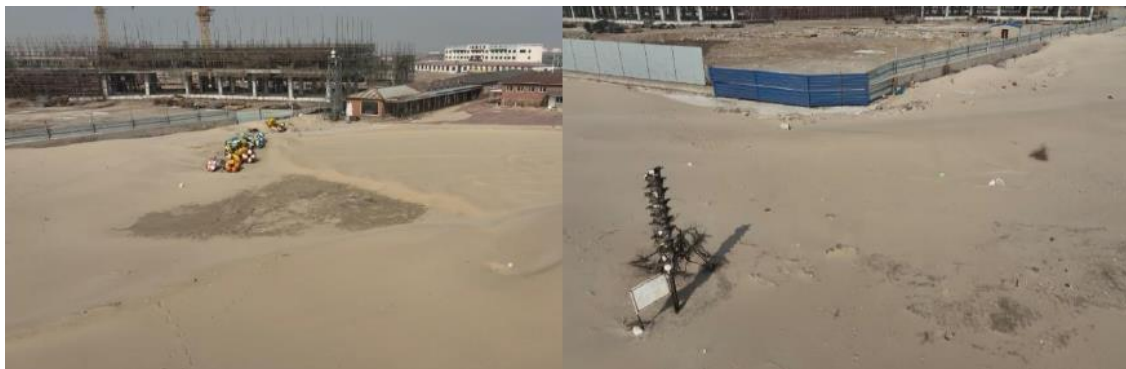
图 1.3.1-9 碧海浴场沙滩垃圾现状

随着沿海区域经济的发展，人类活动频繁，海岸带随处可见人们丢弃的垃圾，主要为生活垃圾、废旧渔网渔具、废弃养殖垃圾等。经过现场踏勘及无人机航拍，乐亭海岸带生态质量较差，垃圾分布范围广。

海洋垃圾会破坏海洋景观、污染海洋环境、造成生物死亡、导致经济损失，具有极强的生态安全风险，海洋垃圾不仅严重的影响了生态景观，并且还对栖息的底栖生物造成严重的影响，影响生态安全。

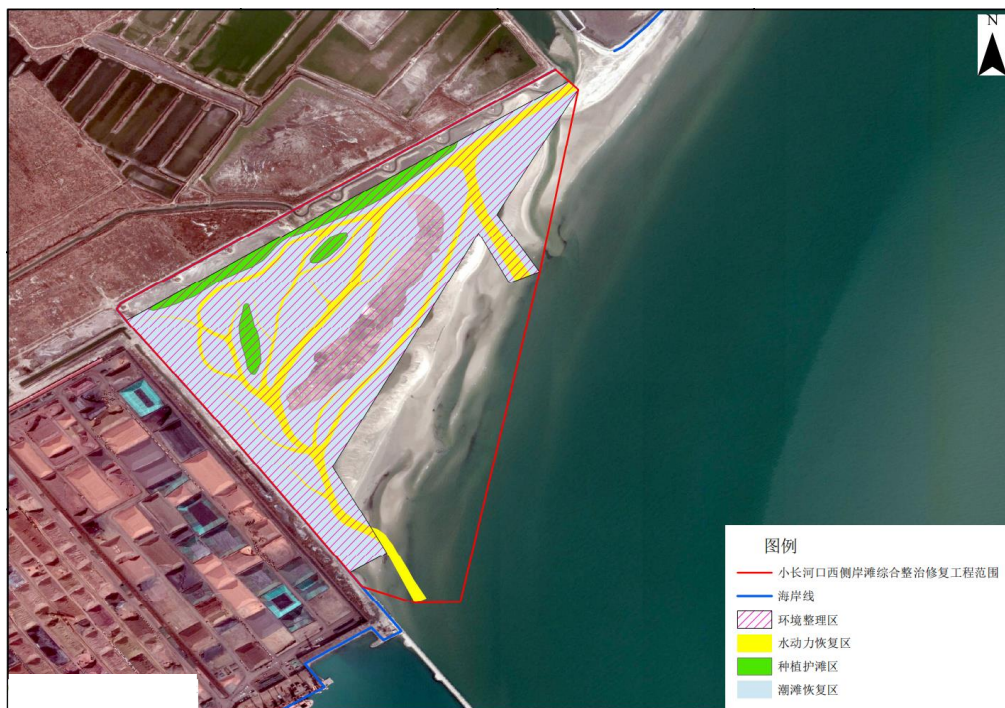
图 1.4.3-1 小长河口西侧岸滩综合整治修复工程布局图

本本段修复区域位于小长河口西侧，修复岸线长度约  $2789\text{m}$ ，其中小长河口西侧岸线长度约  $1505\text{m}$ ，京唐港四港池东侧岸线长度约  $1284\text{m}$ ，修复工程设计范围与海岸线围成三角形区域，围区面积约  $128.84$  公顷。本区域开展环境整理、水动力恢复、潮滩恢复、种植护滩和底栖生物恢复等修复，修复工程布局图见图 1.4.3-1。

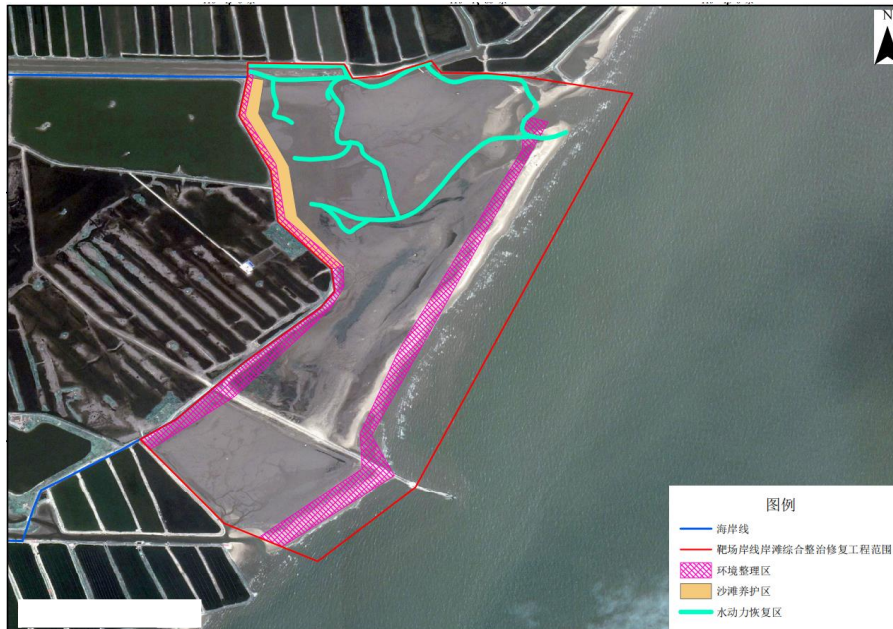
图 3.2.3-1 靶场岸线岸滩综合整治修复工程布局图

本工程在海域内的生态修复内容包括环境整理、水动力恢复以及沙滩养护，修复区域位于靶场岸线向海侧沿线及其东侧的潟湖区域，该区域现状水体交换仅通过沙坝北侧缺口进行，工程布局图见图 3.2.3-1。工程实施过程中仅水动力恢复和沙滩养护可能产生悬浮泥沙影响海水水质。根据项目实施方案内容，本区域施工结合潮汐进行作业，在低潮时期，采用沙袋将沙坝北侧的过水通到封堵，此时修复区内形成干滩作业环境，之后采用小型挖掘机、推土机以及装载机等，进行潮沟的开挖，并将淤积泥沙运送至海堤堤脚处进行滩面营造，待施工结束后在低潮时段拆除封堵沙袋，完成水域联通，工程实施过程中无悬浮泥沙排放入海。施工期场地内设置防渗旱厕，施工人员施工期间产生的生活污水定期清理作为农肥使用，不向海域排放。清理出来的垃圾经

过集中收集后运输至姜各庄镇垃圾集中堆放点进行处置，生活垃圾等固体废物统一收集后投入陆域垃圾桶。施工期加强对施工机具及项目设施的日常检查，提高安全生产意识，杜绝含油污水入海。因此本工程施工期无污染物排放入海，对工程区外海水水质基本无影响。

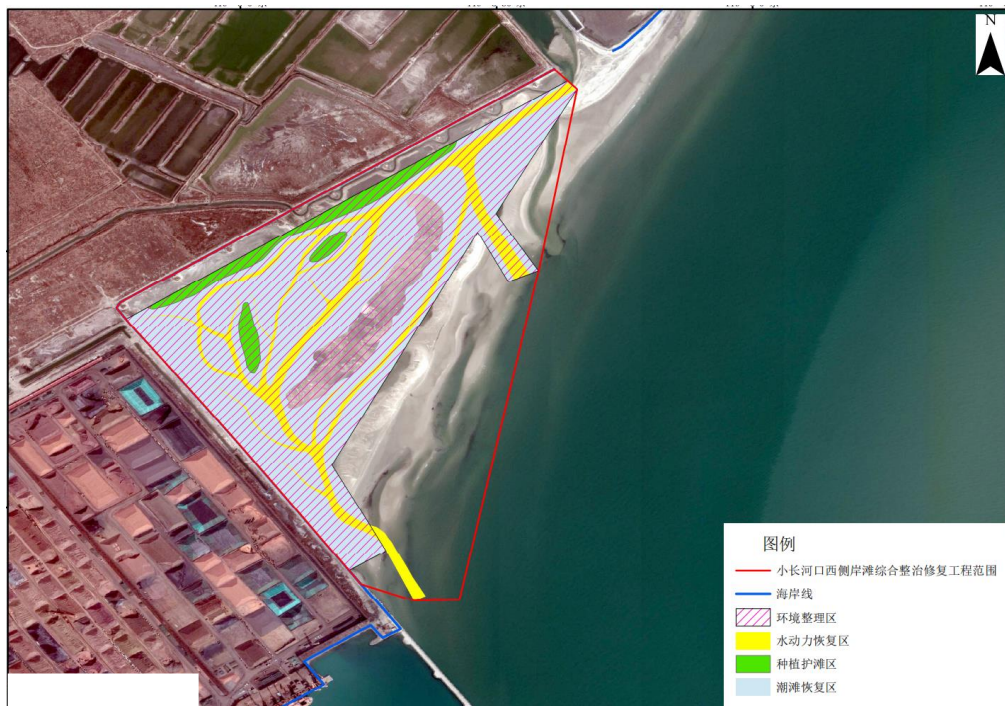
图 3.2.3-3 小长河口西侧岸滩综合整治修复工程布局图

本工程在海域内的生态修复内容包括环境整理、水动力恢复、潮滩恢复以及种植护滩等，修复区域位于小长河西侧的潟湖海域，京唐港四港池的建设导致该区域产生淤积，目前该区域整体已为干滩，工程布局图见图 3.2.3-3。工程实施过程中仅水动力恢复和潮滩恢复可能产生悬浮泥沙影响海水水质。根据项目实施方案内容，本区域施工结合潮汐进行作业，在低潮时期，用沙袋将修复区与小长河和海域水体连接通道封堵，形成干滩作业条件，之后采用小型挖掘机、推土机以及装载机等，进行潮沟的开挖，潮滩恢复等，待施工结束后在低潮期拆除封堵沙袋，完成水域联通，工程实施过程中无悬浮泥沙排放入海。施工期场地内设置防渗旱厕，施工人员施工期间产生的生活污水定期清理作为农肥使用，不向海域排放。环境清理出来的垃圾经过集中收集后运输至乐亭县经济开发区垃圾集中堆放点进行处置，水动力恢复清理出的泥沙外运至乐亭县经济开发区用做回填，生活垃圾等固体废物统一收集后投入陆域垃圾桶。施工

期加强对施工机具及项目设施的日常检查，提高安全生产意识，杜绝含油污水入海。因此本工程施工期无污染物排放入海，对工程区外海水水质基本无影响。

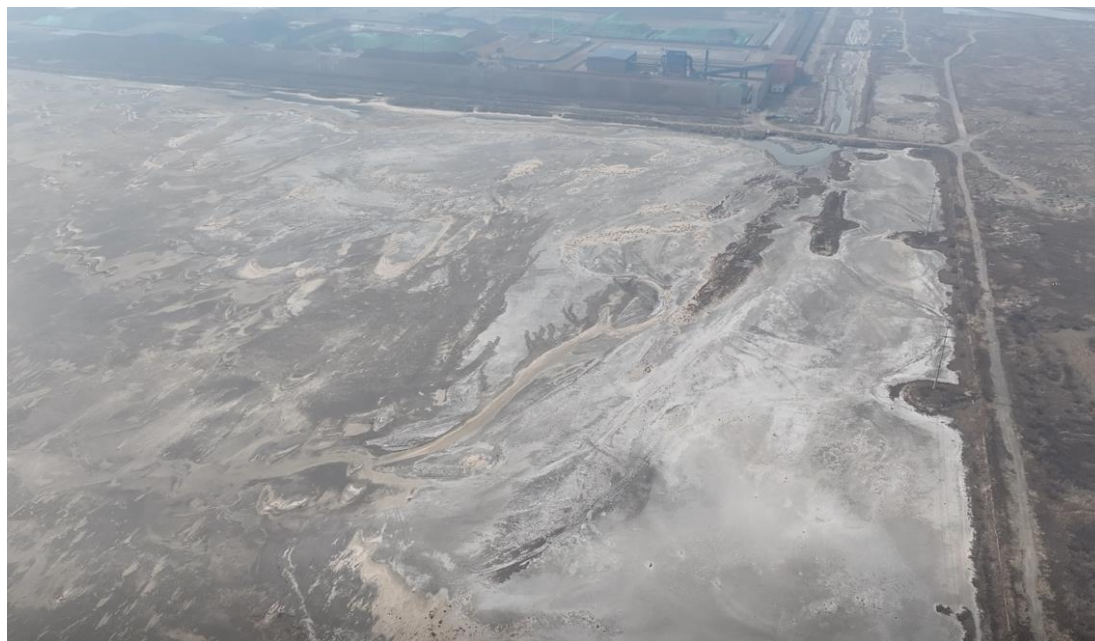
图 15 小长河口西侧岸滩踏勘点 2 俯拍图

| | 踏勘内容简述 | 小长河口原有的沙坝-潟湖体系萎缩，泥沙淤积，河口滩涂的高程升高，区域水体交换和河口纳潮能力很低，水体交换能力很弱。潮间带生境差。海岸带随处可见人们丢弃的垃圾。 | | |
